## 「東大寺の建造物をみて歩く」

2017年7月例会「東大寺の建造物をみて歩く」

案内 鶴見泰寿先生

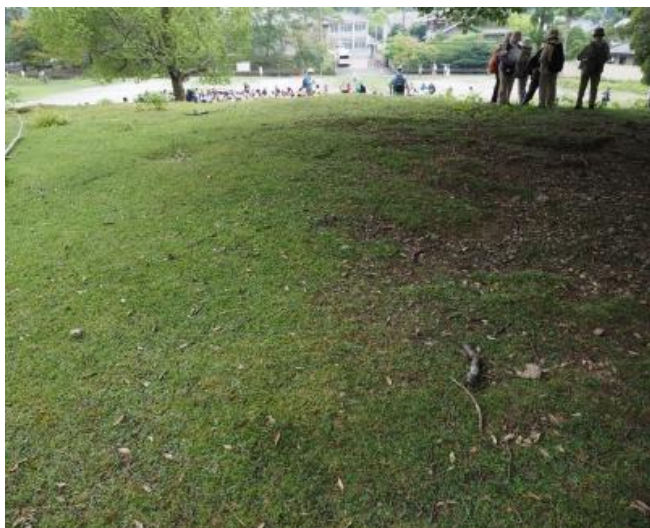
西塔院跡

現状では基壇の高まりが未整備の状態に残される。『東大寺要録』によれば高さ23丈6尺7寸の七重塔である。基壇の1部が発掘調査され、1辺23・8mの凝灰岩製壇正積基壇を検出している。

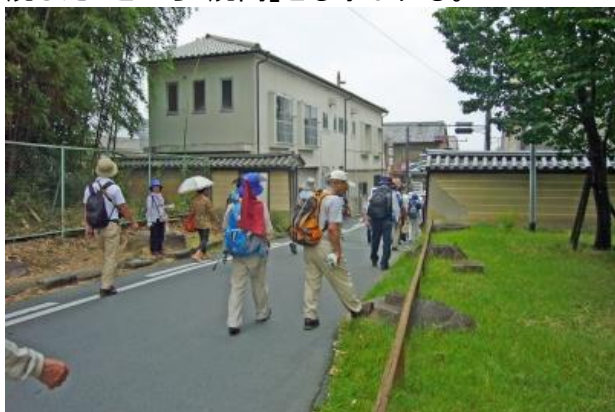
中御門跡礎石

現状では道路の左右に礎石が3つずつ列んでおり、一間分北側にも3つの礎石が見られる。本来は転害門と同じく三間一戸の八脚門だったとみられる。慶長11年(1606)1月に付近の民家からの出火により類焼したことから「焼門」とも呼ばれる。

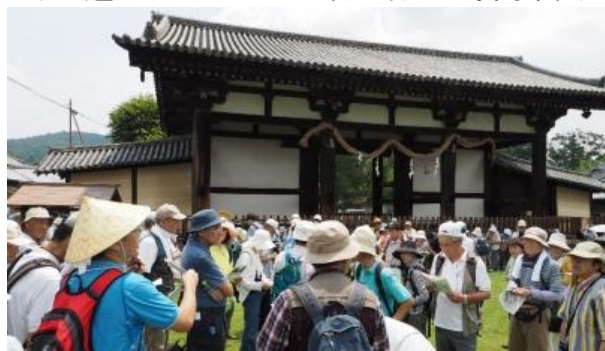
奈良時代。三間一戸八脚門、切妻造。創建期東大寺の門で唯一現存するもの。碾磑亭(てんがいてい:石臼)へ通じることからこの名が付いた。門中央には転害会に際し御輿を置くための小礎石がある。

当時は門扉があったらしい、はずされた理由はわからない

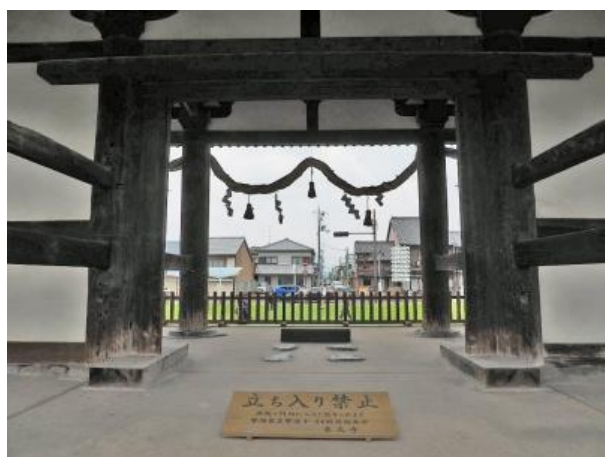
転害門 神輿を置く石

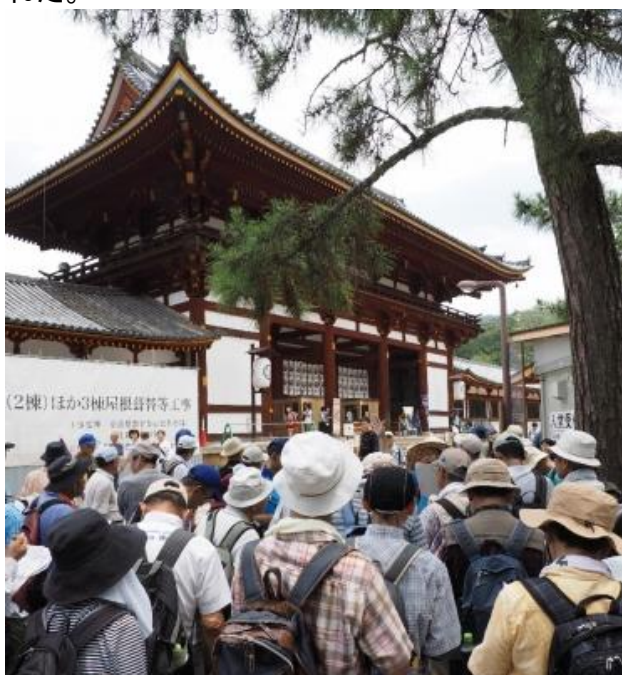
大仏殿院中門

五間三戸楼門、入母屋造。宝永6年(1709)～正徳4年(1715)頃の造営で享保4年(1719)完成。現在、保存修理工事を実施中(平成30年度末完成予定)。廻廊は創建時は複廊であったものを江戸の再建時に単廊にあらためられた。現在軒廊以北は本来は廻廊だったものが江戸再建時に石垣と土塁に変更された。

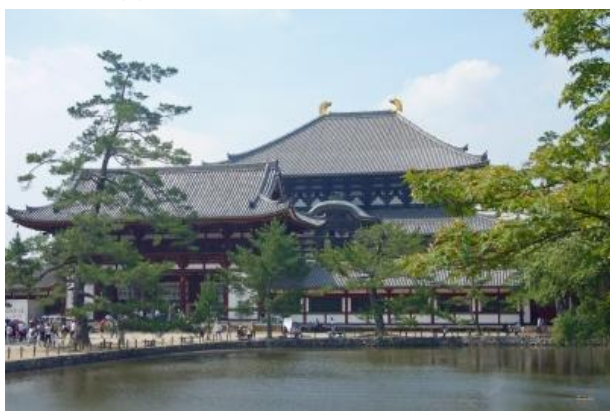
天平17年(754)大仏建立を開始した。創建期の大仏殿は『東大寺山堺四至図』(天平勝宝8歳=756)、『信貴山縁起絵巻』(平安時代後期)に描かれている。「大仏殿碑文」には「二重十一間、高十二丈六尺、東西長二十九丈、広十七丈、東西砌長卅二丈七尺、南北砌長廿丈六尺、柱八十四枝、殿戸十六間」と規模が正確に記される。大仏殿内北西隅に展示してある模型は、創建期の伽藍を復元したもので、明治43年の日英博覧会に出陳された。天沼俊一氏設計。創建時の大仏殿は治承4年に炎上したが、建久6年(1195)に創建大仏殿と同規模で再建、落慶法要が営まれた。大仏殿は松永久秀の兵火により再び焼失し、公慶による再建途中の元禄12年(1699)に経済的事情から規模を縮小され、正面十一間が七間に減じられて宝永6年(1709)に完成。大仏殿は重層に見えるが単層裳階付きである。大仏様の要素がみられる。

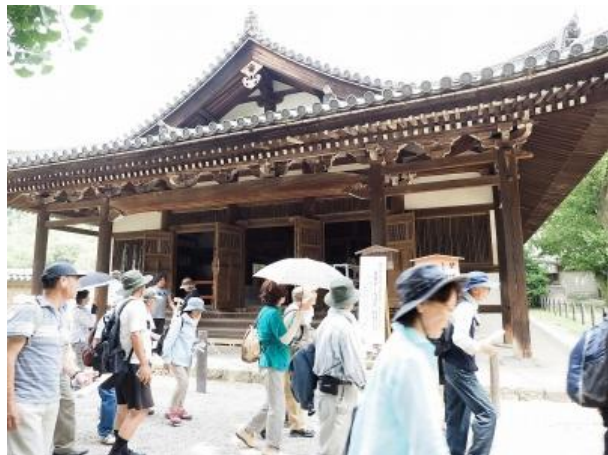
八間×五間一重、正面入母屋造、背面切妻造。西から土間、前室、浴室、釜場(土間)となっており、浴室には建久8年(1197)鑄造の鉄湯船がある。

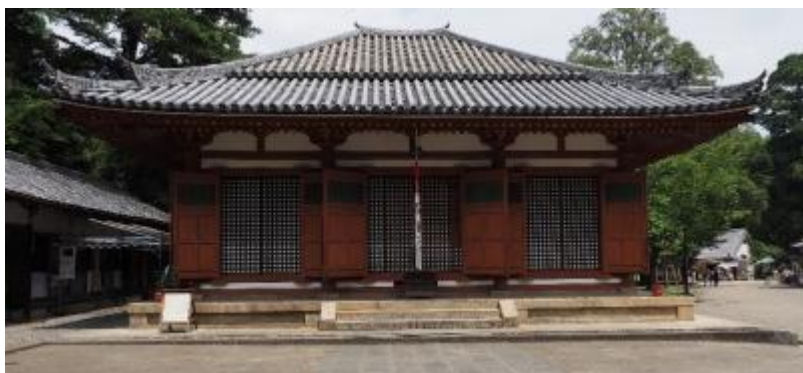
三間×三間一重寄棟造。和様。嘉禎3年(1237)建立。もとは地藏堂といい、本尊は地藏菩薩坐像である。

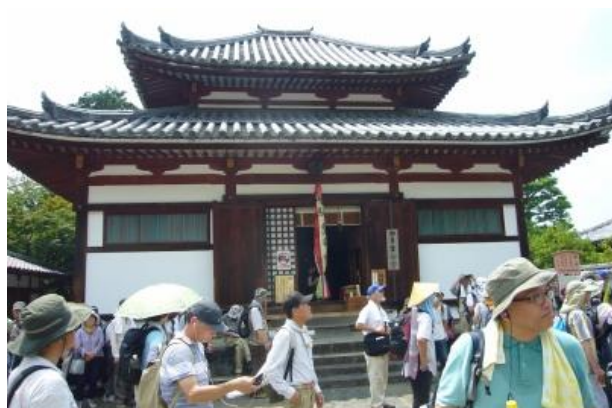
三間×三間の二重寄棟造。延宝9年(1681)建立。鎌倉時代の古材が使用されており、前身建物の存在も想定されている。三昧堂とも呼ばれ、本尊は十一面観音(以前の本尊は千手観音で、現在は東大寺ミュージアムに安置)。

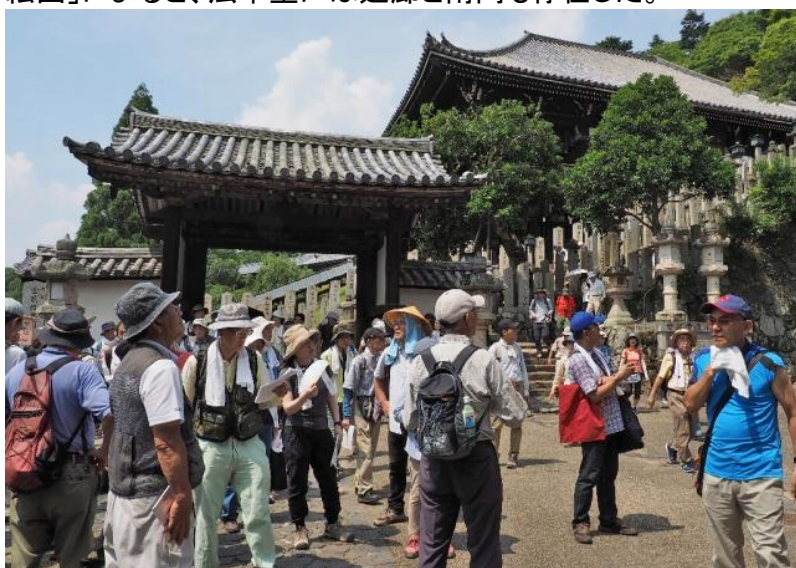
法華堂北門

鎌倉時代(延応2年=1240)。法華堂の北側にあるが目立っていない。江戸時代の「東大寺寺中寺外惣絵図」によると、法華堂には廻廊と南門も存在した。

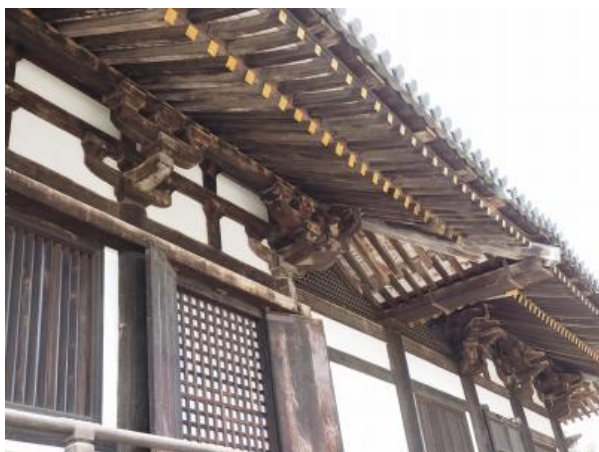
法華堂 後部入母屋作り

五間×八間一重、前部入母屋造、後部寄棟造。正堂と礼堂の双堂形式で、正堂は奈良時代、礼堂は鎌倉時代(正治元年=1199)。本尊が不空羂索観音であるため羂索堂とも称された。毎年3月に法華会が行なわれたため三月堂とも呼ばれる。現在東大寺ミュージアムに安置されている日光・月光菩薩(本来は梵天・帝釈天とみられている)は平成22年の内陣修理までここに納められていた。また現在戒壇堂に安置されている四天王像も本来は法華堂に納められていたことが不空羂索観音の八角壇に残る痕跡から確認された。これらの仏像は『不空羂索神変真言経』『不空羂索陀羅尼経』などの内容に基づく構成である。法華堂をめぐる史料・仏像・屋根瓦などの様々な側面から建立年代が議論されている。『東大寺要録』には法華堂は天平5年(733)の創建と書かれるが、不空羂索観音はその様式や正倉院文書の記述から天平末年頃の製作とみられていた。また屋根瓦は瓦 工人の人名が捺印されたもので、恭仁宮所用瓦と共通であることから、法華堂の建立年代を天平12年(740)頃とする見解が出されていた。このように仏像と建物で年代にずれがあることから、不空羂索観音を他の堂から持ち込まれたものとする解釈もあった。ところが、平成22年に開始された内陣の解体修理により、不空羂索観音が立つ八角二重壇が法華堂造営と同時に造られたものであり他所からの搬入の可能性がないこと、法華堂および八角二重壇部材の年輪年代測定により材木の伐採年代が西暦731年であることなどが確認された。

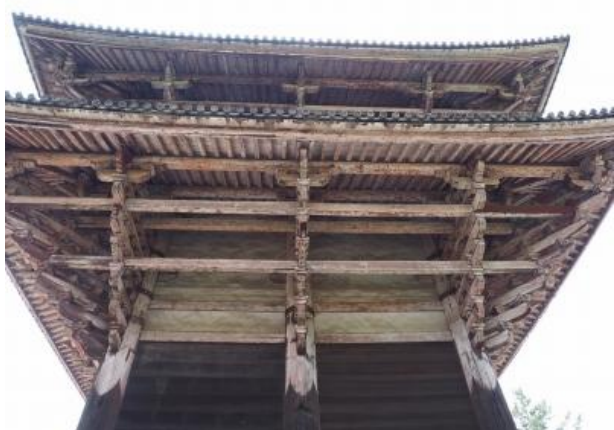
南大門  
柱に刺肘木の構造

五間三戸二重門入母屋造。大仏様。正治元年(1199)に重源により再建され、建仁3年(1203)仁王像開眼供養が行なわれた。発掘調査により現在の基壇(鎌倉時代)の下から凝灰岩製の奈良時代の基壇が検出され、当初から現在の規模の門であったと推定される。

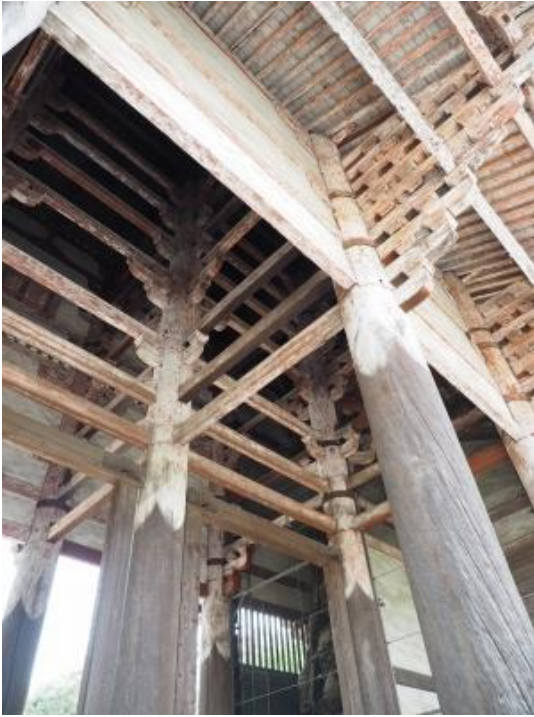
南大門

2階建に見えるが1階建に屋根を2重につけた構造がわかる
