# 「文化財の保存を考えるー滝坂の道ー」

案内 勝川若奈先生

2019 年 4 月 21 日

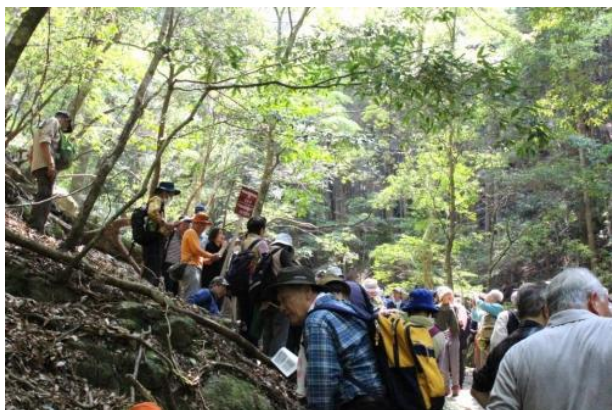
寝仏の解説を聞く

横倒しになっていることから「寝仏」と呼ばれる。もともと横倒しで作られたのではなく、周辺の磨崖仏から落下したものであると考えられている。全体に苔類が繁殖しており、岩石そのものの劣化も激しいため、細かい部分の彫刻をはっきりと確認することが難しくなっている。

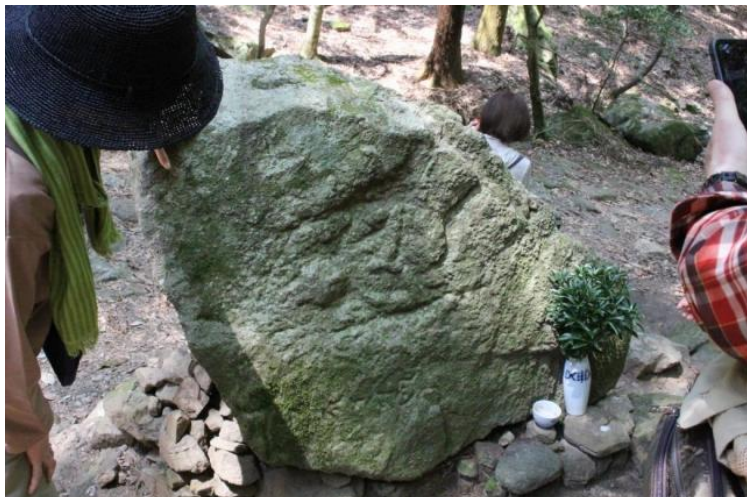
寝仏は石の裏に掘られている。左下が頭。

彫られているのは大日如来坐像といわれる。

石造文化財は地盤から切り離すことが難しいもの（建造物の礎石や摩崖仏など）と、地盤から切り離すことができるもの（石灯籠や石塔）の二つに分けられる。動かさないものはその場で何らかの処理をしてこれ以上劣化しないようにし、動かせるものは博物館など屋内へ運んで展示や修復を行う。

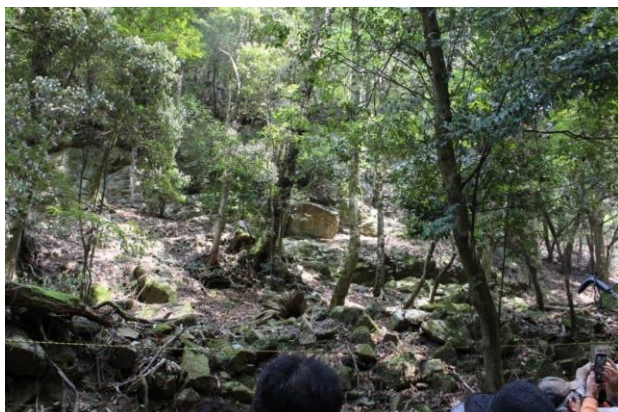
夕日観音を見上げる

花崗岩に半肉彫りで弥勒仏が表されている。約 1.6m。夕日に照らされる姿が美しいことから「夕日観音」と呼ばれる。作者は朝日観音と同じであるとされ、鎌倉時代に作られたと言われる。ところどころ岩石が剥落した痕跡がみられるが、顔の正面は残りが良く、衣の表現もしっかりと確認できる。

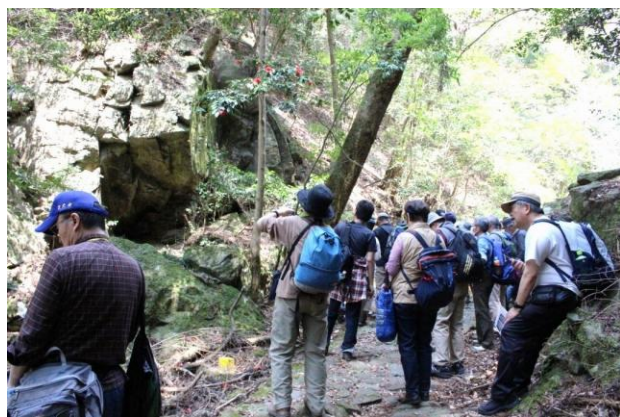
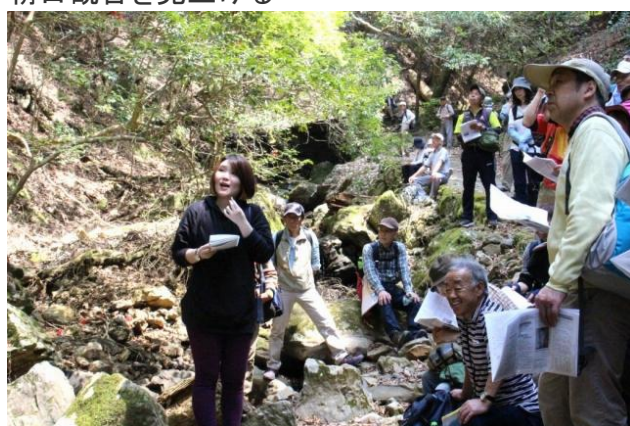
朝日観音を見上げる

朝日観音の解説を聞く

朝日に真っ先に照らされることから「朝日観音」と呼ばれる。文永 2 年(1265 年)の銘文があることから、鎌倉時代に作られたと言われる。

全体が苔類などに覆われているが、顔や衣の表現はしっかりと確認できる。一部にひび割れや剥落の痕跡がみられる。

石造文化財の劣化は環境に左右されることが多く、その要因は物理的、化学的、生物的な作用に分類される。

(1) 物理的作用...問題視されているものに凍結破砕がある。岩石に浸透した地下水・雨水などの水分が凍結と融解を繰り返すことによって生じる。岩石の内部にある水分が凍結面まで移動し、氷の結晶が成長する際に生じる圧力が原因となって、岩石の表層が剥離したり、ひび割れたりする。また、地震による振動や火災による熱膨張・収縮で石造文化財が破損することもある。

(2) 化学的作用...大気汚染・酸性雨による劣化等が挙げられる。中でも塩類風化は、石造文化財の最も大きな劣化要因と言われている。地下水・雨水や岩石に含まれる塩類が岩石内部で水に溶けこみ、水分の乾燥とともに岩石表層に析出(液体の中から固体が分かれて生成されること)することで起こる。岩石表層に析出した塩類が結晶化して層を作り、岩石を破壊するため、結晶化した塩類の層の下は非常に脆い状態になっている。塩類の結晶化が繰り返されることで層はどんどん成長し、膨らんだり剥落したりするとその下の脆くなった岩石も崩れるため、石造物の形を大きく変えてしまう。

(3) 生物的作用...石造物周辺や岩石に生育する草木、苔類、地衣類(藻類と菌類が合わさったもの)、微生物も劣化の原因となる。例として岩石の隙間に樹木が入り込んで成長し、破損させてしまうなどが挙げられる。また、苔類などが銘文の彫刻上に繁殖すると読解できなくなる。また、岩石を溶かす成分を分泌する種類も存在する。

この3つの作用は単独で生じているのではなく、互いに影響を与え合っているため、広い視野を持って劣化状況を捉える必要がある。

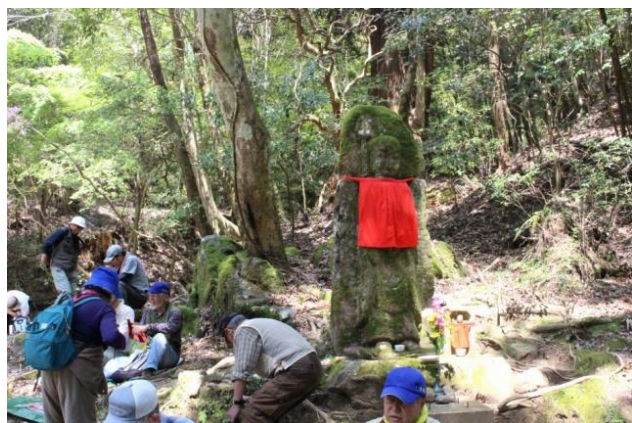
首切り地藏

鎌倉時代に作られたと言われる。1.8m。荒木又右衛門（江戸時代初期の剣豪で大和郡山藩の剣術師範）が試し切りをしたという伝説がある。風化によって顔などの彫りが丸みを帯びている。

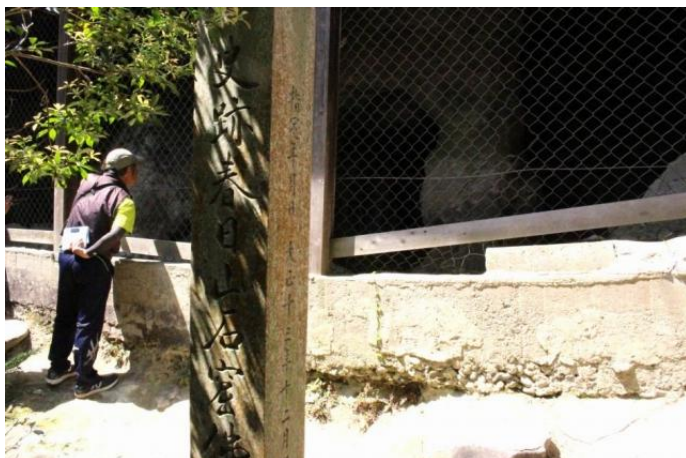
大正 13 年 12 月 7 日に史跡指定された。凝灰岩製。東西 2 つの石窟から成る。

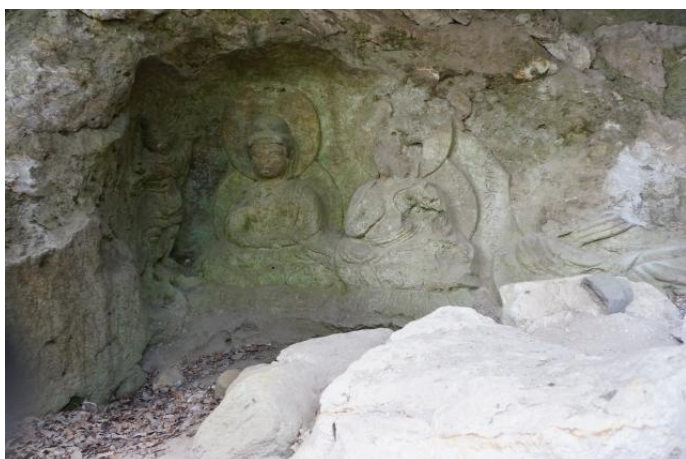
春日山石窟仏左側

大日如来坐像の左側に「八月廿日始之作者今如房願意」と彫られている。興福寺の記録によると、銘文の「八月」の上に「久壽二季」と彫られていたようだが、現在は残っていない。また、阿弥陀仏坐像の右側には「保元二年二月廿七日佛造始四月廿一日開眼」という墨書がある。現在は確認することが難しいが、昭和 17 年頃には僅かに確認できていたそう。

銘文と墨書から、春日山石窟仏は平安末期に作られたと考えられている。

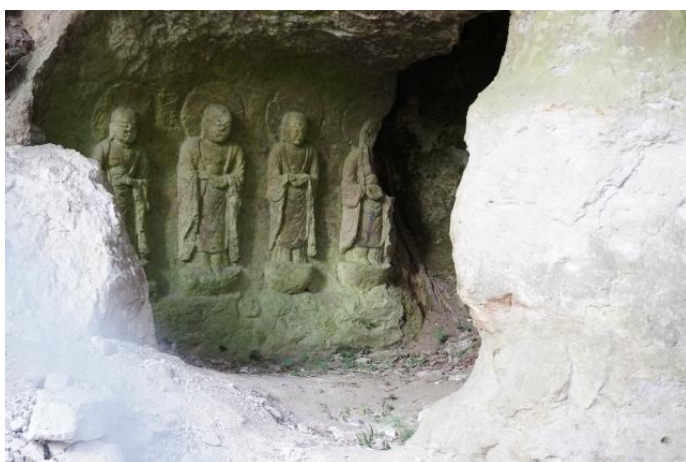
### 春日山石窟仏右側

春日山石窟仏は劣化が激しく、昭和 2 年に現地確認が行われた際には既に原形の復元が難しいほど崩壊していたことが記録されている。しかし、西窟の像に彩色が残っていることや銘文や墨書で年代が分かる重要な資料であることから、保存のために覆屋が設けられた。昭和 17 年には金網も設置される。

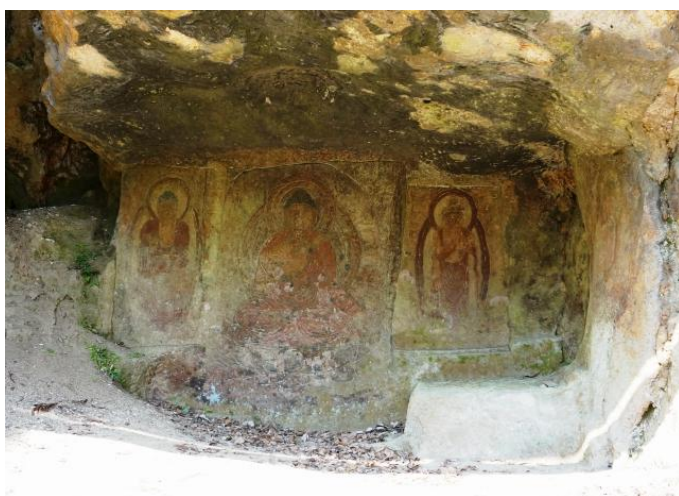
#### 地獄谷石窟仏

大正 13 年 12 月 7 日に史跡指定される。凝灰岩製。聖が住んでいたという伝説から「聖人窟」とも呼ばれる。石窟の中央壁に十一面観音・廬舎那仏・薬師如来立像が線彫りされている。また、右側内壁に妙見菩薩坐像、左側内壁に阿弥陀仏坐像が線彫りされている。左側内壁は崩壊しており、阿弥陀仏坐像は下半身しか残っていない。

銘文などがいないため、制作年代は不明だが、線彫りの表現から奈良時代～平安時代に作られたものであると推定されている。中央壁の三尊と右側内壁の妙見菩薩坐像には彩色が残っており、目ではっきりと確認できる。昭和 28 年の調査では中央壁の廬舎那仏の胸元と裾に金箔が貼られている痕跡があったと記録されている。さらに右側内壁の妙見菩薩坐像は、目や眉が線刻ではなく彩色のみで表現されており、室町時代以降に破損部分を補修したと考えられている。地獄谷石窟仏は春日山石窟仏ほど劣化が激しくないが、ところどころ苔類や地衣類の繁殖がみられる。
